La modification de la géométrie du lit mineur ou moyen

Restoration de l'Hermance dans la traversée du bourg de Veigy-Foncenex

Travaux ponctuels de diversification du lit mineur et de valorisation paysagère sur le bassin versant de l'Hers-Mort

Aménagement d'un chenal d'étiage sinueux sur le Lange

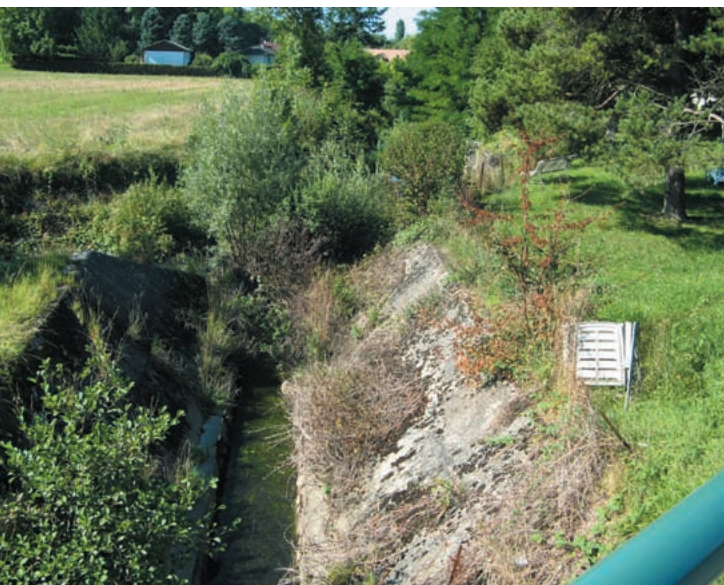
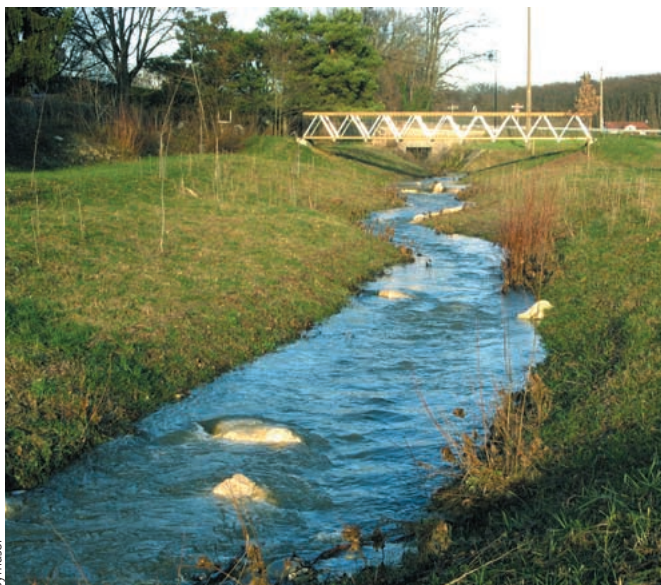
Le secteur 1 de l'Hermance : à gauche, l'Hermance recalibré avant travaux en août 2008 ;
à droite, l'élargissement de la section du lit mineur et la plantation en berges, vus en décembre 2009.

- **Secteur 1 (S1)** : ce secteur, situé à l'amont, fait l'objet d'un élargissement de la section. Des sinuosités sont créées et les berges sont reprises en pente douce et plantées afin de favoriser la diversification des habitats. Un cheminement ainsi qu'un passage à gué sont créés en rive droite.

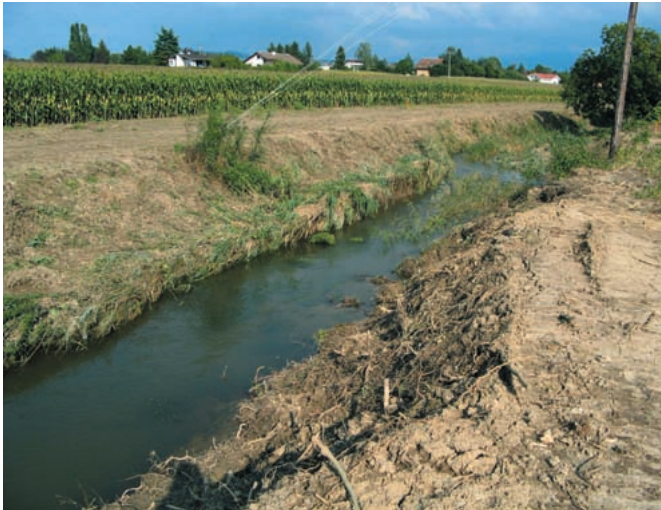
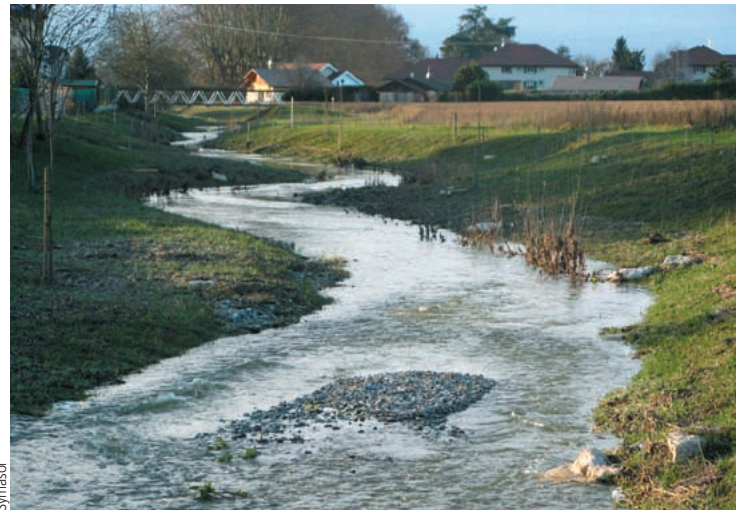
Le secteur 3 de l'Hermance : à gauche, l'Hermance recalibré avant travaux en septembre 2008 ; à droite, l'élargissement du lit du cours d'eau pour lui permettre de reméandrer, vu en décembre 2009.

- **Secteur 3 (S3)** : les interventions réalisées sur ce secteur consistent à élargir le lit afin de se rapprocher de son ancien tracé. Pour cela, le réseau d'eaux usées est déplacé. En rive droite, un chemin est créé sur la risberme. Une passerelle piétonne et un passage à gué sont également mis en place. En plus de la

suppression du dessableur, un microseuil et plusieurs petits aménagements sont créés afin de favoriser la faune et l'installation d'une zone humide. Des méandres sont recrées et la section d'écoulement est ouverte.

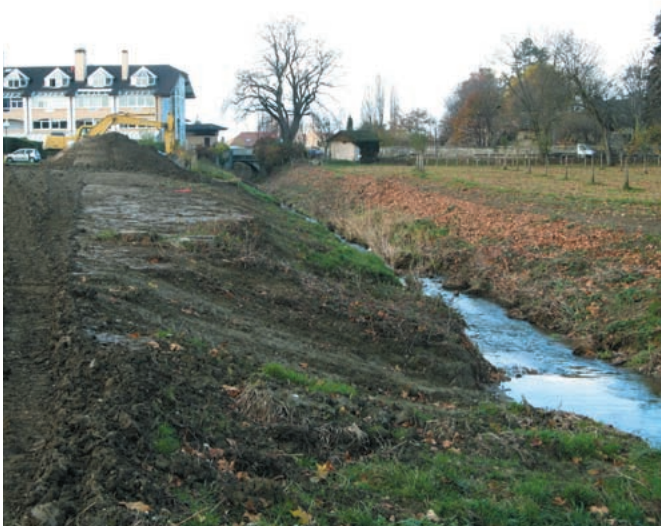
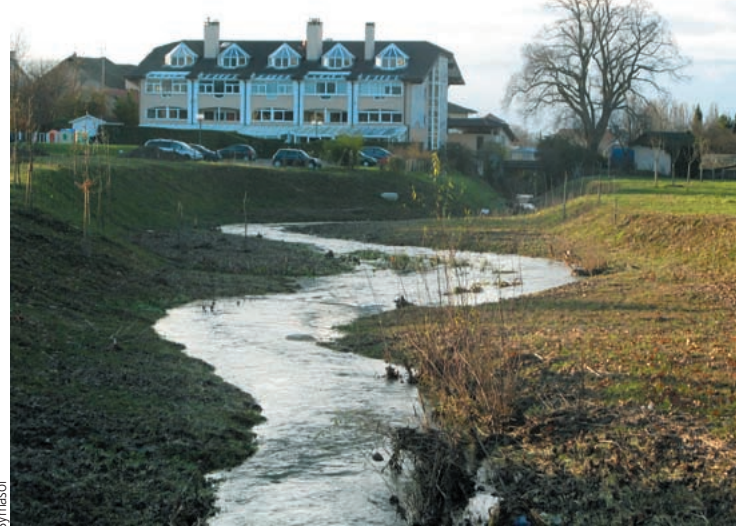
Le secteur 4 de l'Hermance : à gauche, l'Hermance recalibré avant travaux en novembre 2008 ; à droite, le lit moyen élargi de 15 m en rive gauche et 5 m en rive droite, vu en décembre 2009.

- **Secteur 4 (S4)** : le lit est élargi de 15 m en rive gauche et 5 m en rive droite, ceci afin de permettre à l'Hermance de reméandrer. Le réseau d'eaux usées est déplacé. Le haut de berge en rive gauche est replanté.

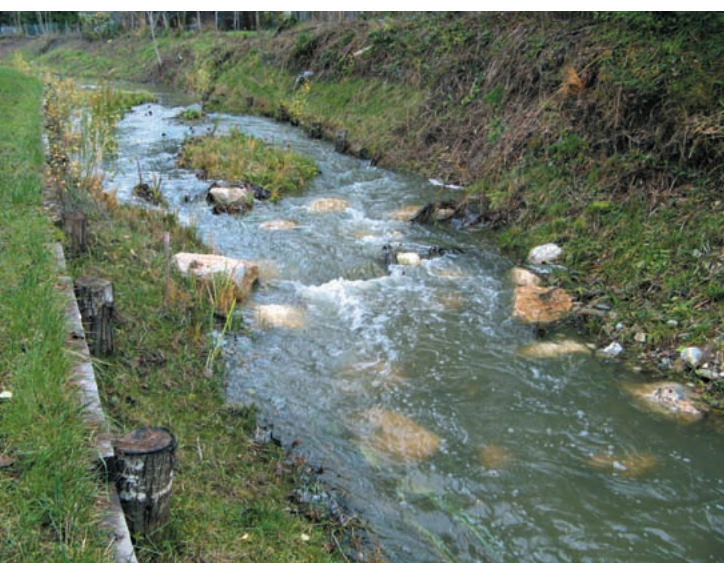
Le secteur 2 de l'Hermance : diversification des écoulements par la pose de blocs et protection des berges en génie végétal (novembre 2009).

- **Secteur 2 (S2)** : ce secteur traverse un lotissement, la collectivité disposant d'une emprise foncière moindre que sur le secteur S1. Des sinuosités sont recrées tandis que plusieurs petits aménagements dédiés à la faune (caches, blocs, radiers, épis) et un microseuil sont mis en place. Les berges sont protégées à l'aide de techniques de génie végétal.

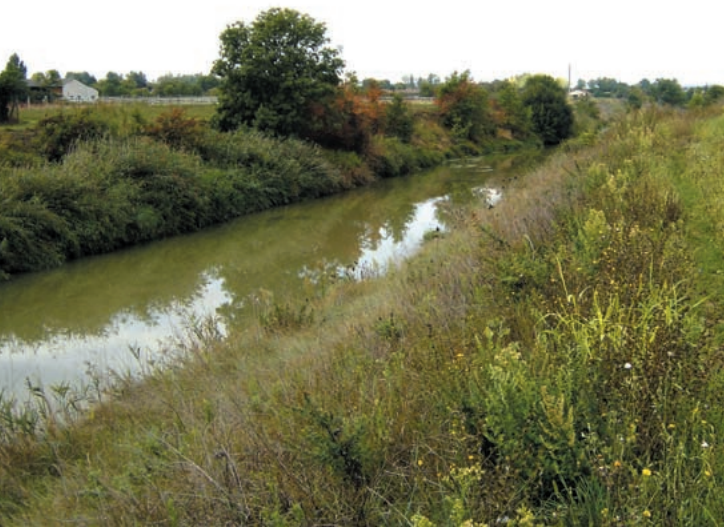
L'Hers-Mort en 2005, avant restauration.

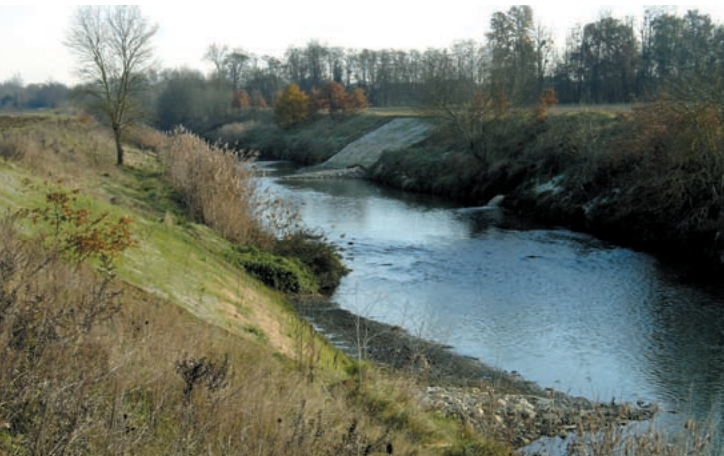
L'Hers-Mort après restauration en janvier 2006. Création d'épis alternés.

À titre d'exemple, huit épis alternés de 6 m de large sont positionnés dans le cours d'eau entre Saint-Alban et Castelginest. Ces derniers sont constitués de matériaux terreux issus du décaissage des berges sur de courts linéaires, correspondant à 5 700 m³ renforcés dans leur partie aval par des blocs.

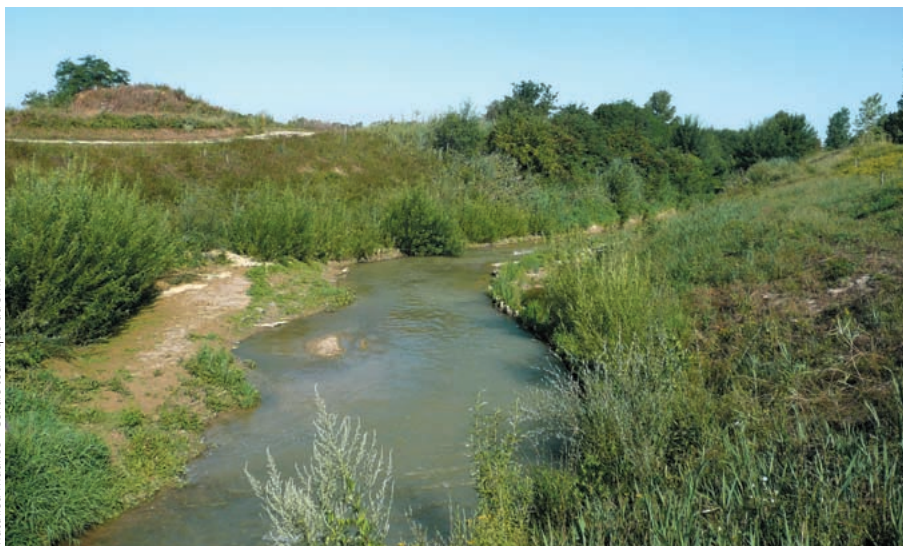
Ci-dessous : l'Hers-Mort à Escalquens en juillet 2009. Aménagement d'un méandre.

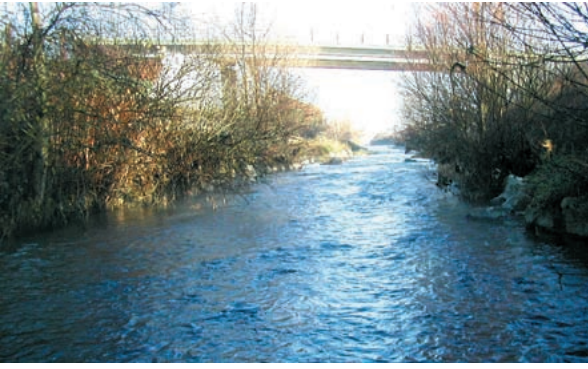
Le Lange avant travaux, en novembre 2006 : lit recalibré, faciès et habitat peu diversifiés.

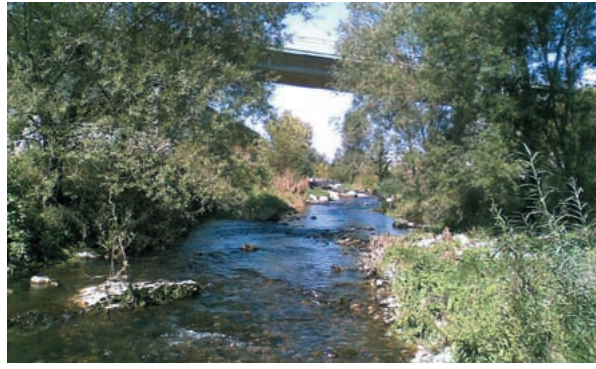
Le Lange un an après la fin des travaux, en 2009 : diversification des habitats et des écoulements.

D'un point de vue écologique, on peut observer, suite aux crues morphogènes survenues en avril et septembre 2008, une bonne diversification des faciès d'écoulement. Le cours d'eau semble ainsi reprendre une dynamique fluviale intéressante.

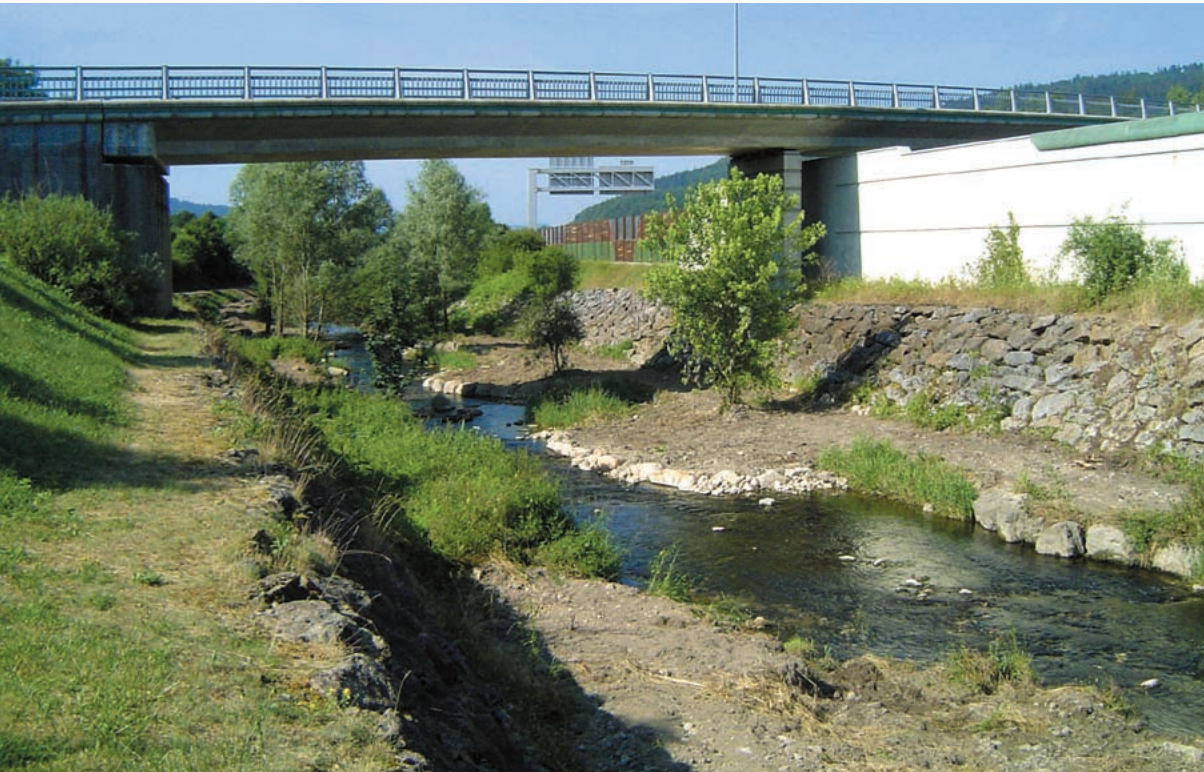
Le Lange en juin 2008, après la recréation d'un chenal d'étiage sinueux.

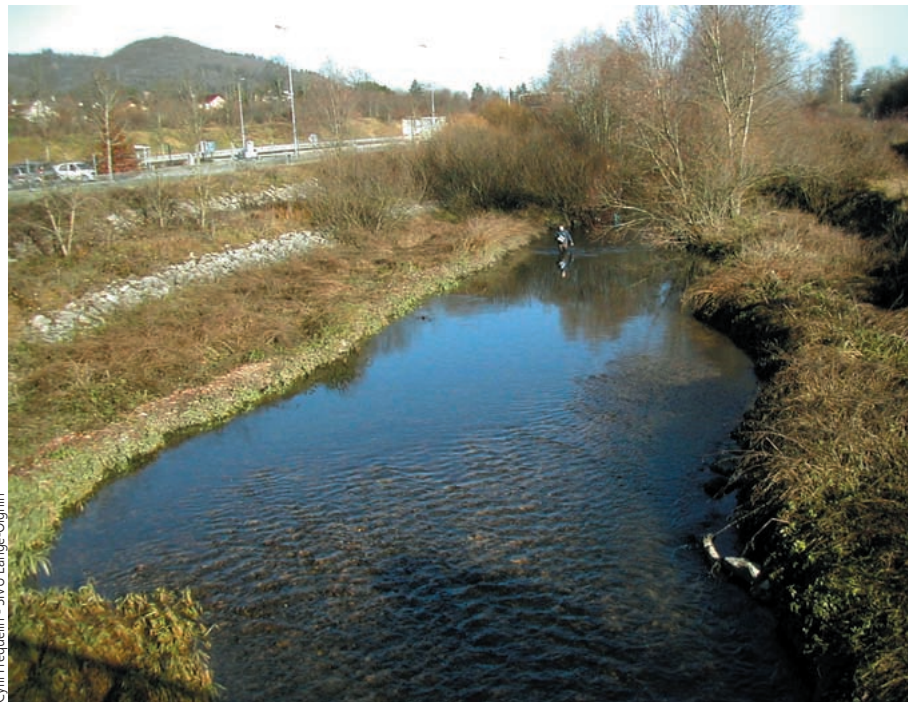
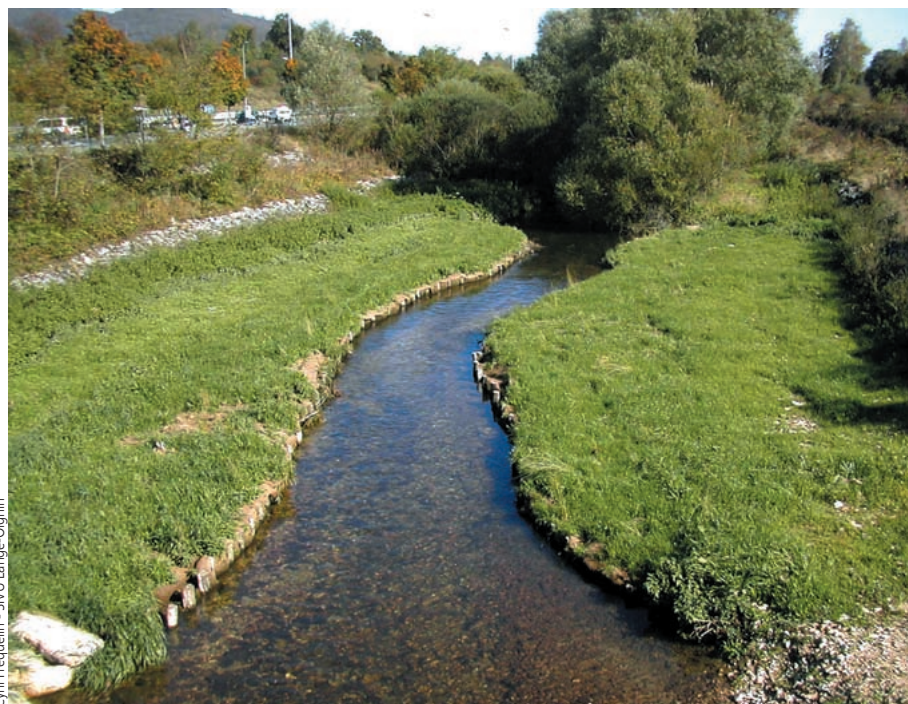
En haut : le Lange avant travaux, en novembre 2006. Le lit est recalibré, les faciès et les habitats sont peu diversifiés.

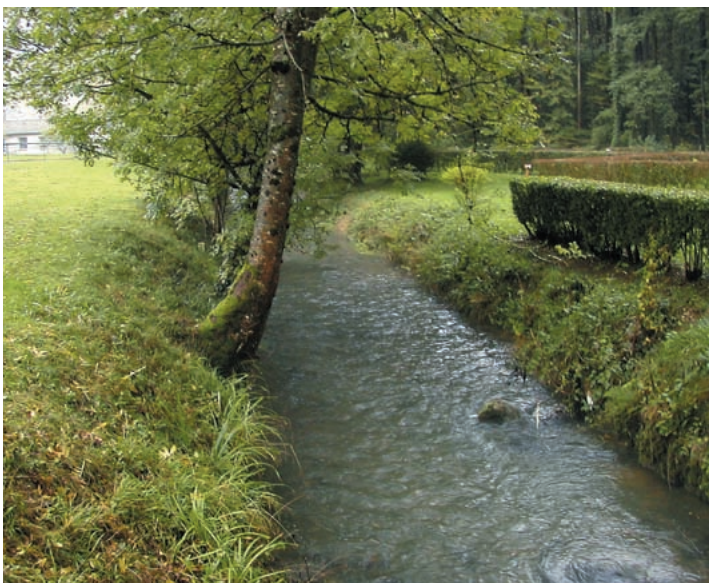
Le Merloz rectiligne présentant une faible diversité d'habitat (septembre 2004).

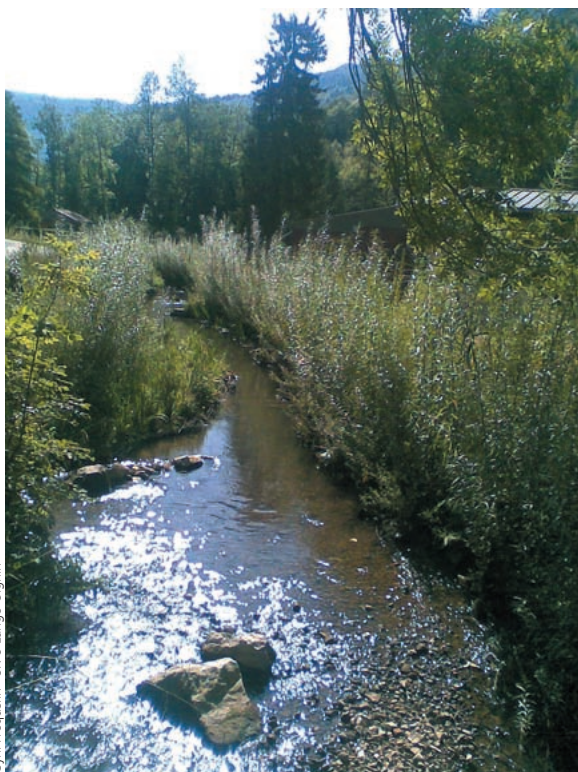
Le Merloz après restauration, en septembre 2009. La végétation s'est bien développée sur les banquettes.

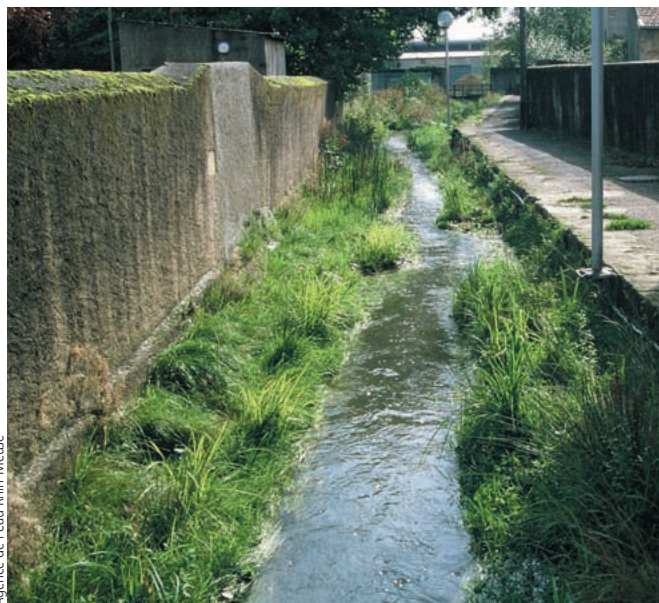
Le ruisseau de Montvaux huit mois après les travaux de restauration. Banquettes végétalisées et plantées, en juin 2000.

Suite aux travaux, les banquettes se sont végétalisées. Le resserrement des eaux a rapidement permis de rediversifier les écoulements et la profondeur du lit. On n'observe plus de stagnation des eaux ni d'envasement.
